**PROCES-VERBAL DE DESCRIPTION**

**L'AN DEUX MILLE VINGT-TROIS  
ET LE TRENTE ET UN AOUT**

Sur la commune de CHATEAU-LANDON (Seine-et-Marne), 02 B Chemin des Grouettes, en l'espèce une maison d'habitation, cadastrée :

CHATEAU-LANDON (Seine-et-Marne), 02 B Chemin des Grouettes.

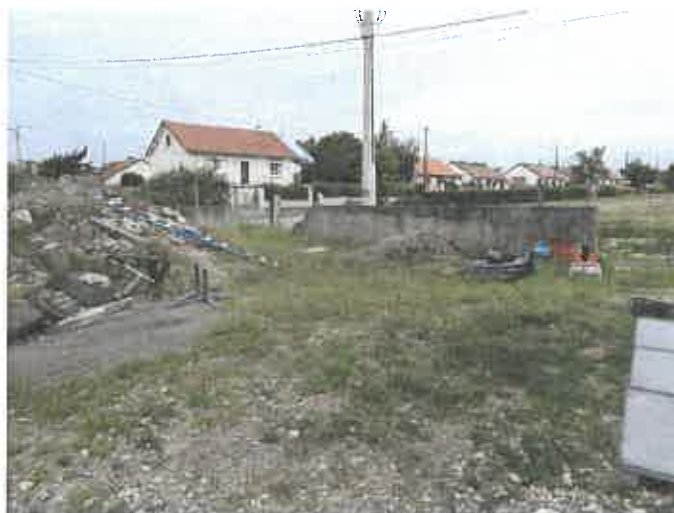
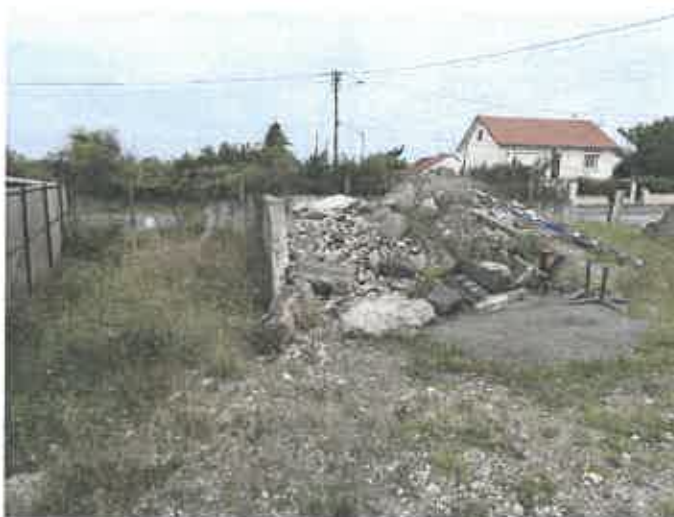
A l'arrière de la maison, plusieurs murs partiellement démolis sont présents.
